Had de pastorie in Van Goghs tijd een 'pleisterlaag'?

Een heel speciale vraag die vaak gesteld wordt over de pastorie aan Berg 26 vindt zijn oorsprong in een schilderij en een tekening van Vincent, waarop de voorzijde van het domineeshuis wordt afgebeeld zonder muurankers (AO 1764) en kennelijk is voorzien van een pleisterlaag. Hoe zit het nu met die pleisterlaag? Was er die wel in Vincents tijd en waren de muurankers daardoor verborgen? In onderstaand artikel probeert gids Peter van Overbruggen een antwoord te geven.

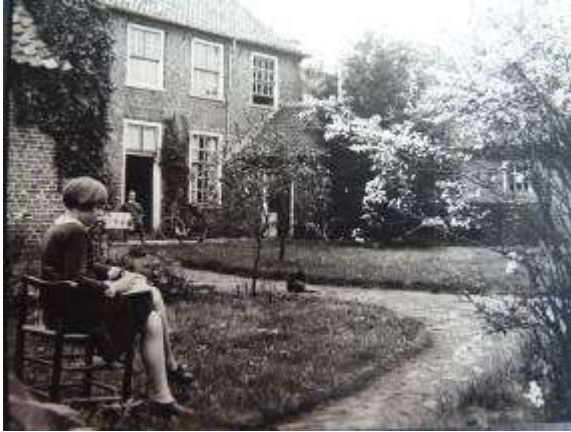
Achterzijde pastorie rond 1930

Het is voor mij echter de vraag of de verklaring zoals Jegerings die geeft helemaal correct is. Voor het samenstellen van het 'pastorieboek 1764-2014', dat ter gelegenheid van het 250-jarig bestaan in het voorjaar van 2014 verschijnt, heb ik diverse foto's ontvangen, die namelijk iets anders laten zien. Zo is er een duidelijke foto uit het archief van de familie Hofkes uit de jaren dertig van de vorige eeuw, waarop de muurankers heel duidelijk zichtbaar zijn. Ons is als schrijvers van het aanstaande boek nergens uit gebleken, dat tussen de periode van het verblijf van Vincent en de bewoning door de familie Hofkes (1928-1937) iets aan de voorgevel veranderd is, laat staan dat een *pleisterlaag* zoals boven beschreven al eens eerder (pakweg na de Van Goghtijd en vóór de bewoning door Hofkes) verwijderd zou zijn.

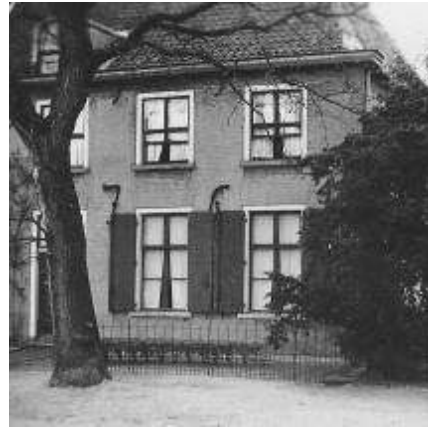
Voorzijde pastorie medio jaren '30

De laag die op de pastoriemuur werd aangebracht was echter vrij dun, zodat de baksteenstructuur en ook de muurankers duidelijk zichtbaar bleven, zoals de foto uit de jaren '30 laat zien. Het is eigenlijk beter om in dit geval te spreken van een *cementbrij-laag of cementsluier*. Bij de restauratie van de pastorie is die cementbrij in 1957 met zandstraaltechniek verwijderd. Ook is toen aan de onderzijde een gestukte plintstrook weggestraald die tegen het opspattende water was aangebracht. Mogelijk dat de voorgevel, immers gelegen op de Noordwestzijde, vroeger ook juist tegen regeninslag met een cementlaag was behandeld. Dat werd in die tijd vaker gedaan, omdat men geen spouwmuren kende en voor het metselwerk dikwijls kalkspecie gebruikt werd die niet zo watervast was. Aldus Jos Thielemans, bouwkundige en co-auteur van het aanstaande pastorieboek.

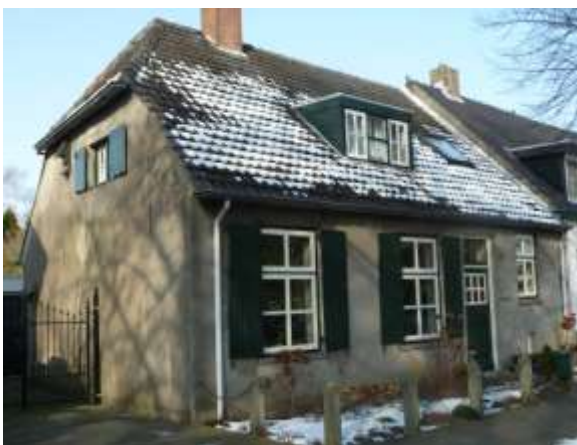
Brievenaardershuis Papenvoort 3

Er is iets anders aan de hand. Zoals bij meer woningen in de 19^e en vroeg 20^e eeuw het geval was, werden bakstenen muren soms afgestreakt met een al of niet geheel dekkende cementbrij. Zo kon de wand van schoonmetselwerk een voorname aanzien aan het huis geven. Deze wijze van muurafwerking komt in Nuenen (en elders) vaker voor bij woonhuizen en boerderijen. De Vincentregidsen die het huisje van de toenmalige brievenaarder Thomas van Otterdijk aan Papenvoort 3 passeren, zullen hun gasten kunnen wijzen op een totaal afdekkende pleisterlaag. Daar zijn zelfs 'nepvoegen' in gemaakt om de suggestie te wekken van natuursteenblokken. Het schijnt dat ook de muurankers aan de zijkant nep zijn, d.w.z. geen functie hebben. Zo zijn er allerlei varianten in de afwerking mogelijk.
